## 6月議会報告

# イオン大垣南ショッピングセンター 排水問題大丈夫？

市議会議員 笹田 トヨ子

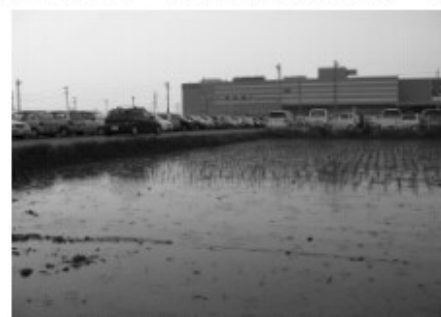
南側の駐車場と水田、落差は40cm程

イオン大垣の西側や南側の水田が埋め立てられ駐車場などになっています。ところが、この土地はイオン所有ではなく、開発許可申請のいらない土地ということで、排水対策など規制の対象にはなっていません。現在南側の駐車場は砂利で埋め立てられ、イオンの駐車場になっています。調整池はなく排水対策が必要です。答弁では「今後の検討課題」ということでした。大垣市は昔から内水被害で悩まされ輪中が発達した

イオンの敷地面積は109,528㎡で、もとは大部分が水田でした。水田はあぜに囲まれていることから、雨水を貯留し、時間をかけて徐々に下流に流したり、8割の水は地下に浸透させることが出来ます。ところが、これを埋め立ててコンクリートなどで固めてしまうと100%雨水を外に流す事になります。水田は道路から30~40センチ深いところにあり、イオンの調整池の3~4倍の貯留能力があると推定できます。水田をつぶし、開発基準通りの調整池を造っても、水田の保水力にはおよびません。
